Nun ein kleiner Auszug aus dem Logbuch der MY " Sir Poppei "

Rückfahrt am Samstag dem 01.03.2008 in Begleitung von Sturmtief Emma :

1) Zusammenfassung der Geschehnisse:

Art des Ereignisses: Wassereinbruch mit drohender Untergang

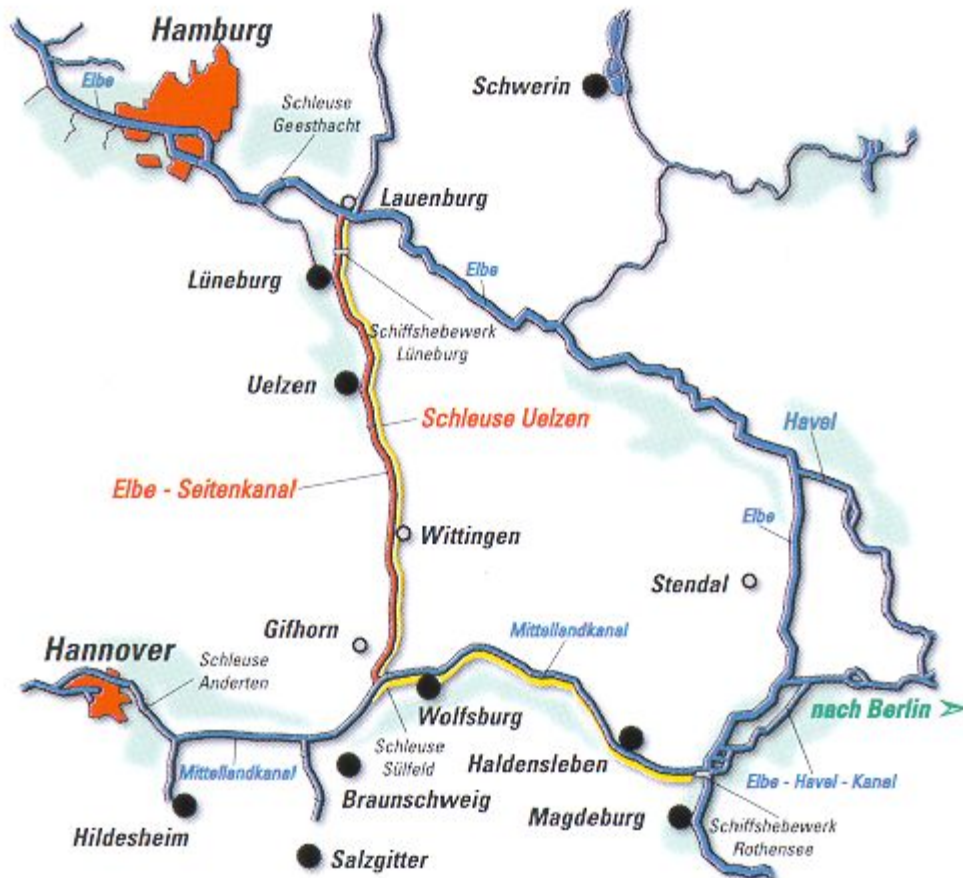
2) Unfallort:

Datum Uhrzeit: 01.03.08 gegen 14.00 UTC

Ort: Auf der Elbe. Der Elbe-Seiten-Kanal wurde kurz zuvor an Backbord passiert.

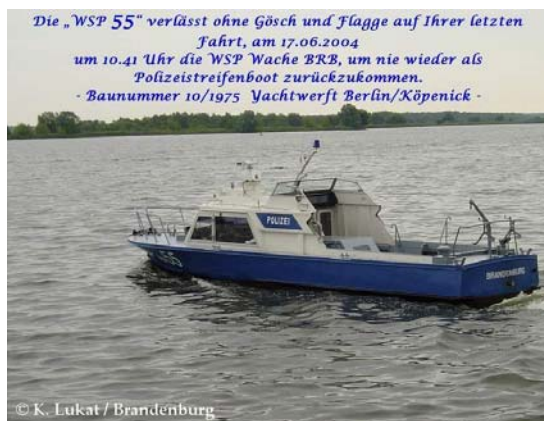
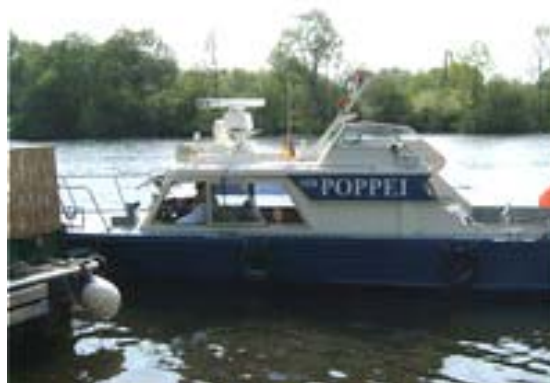
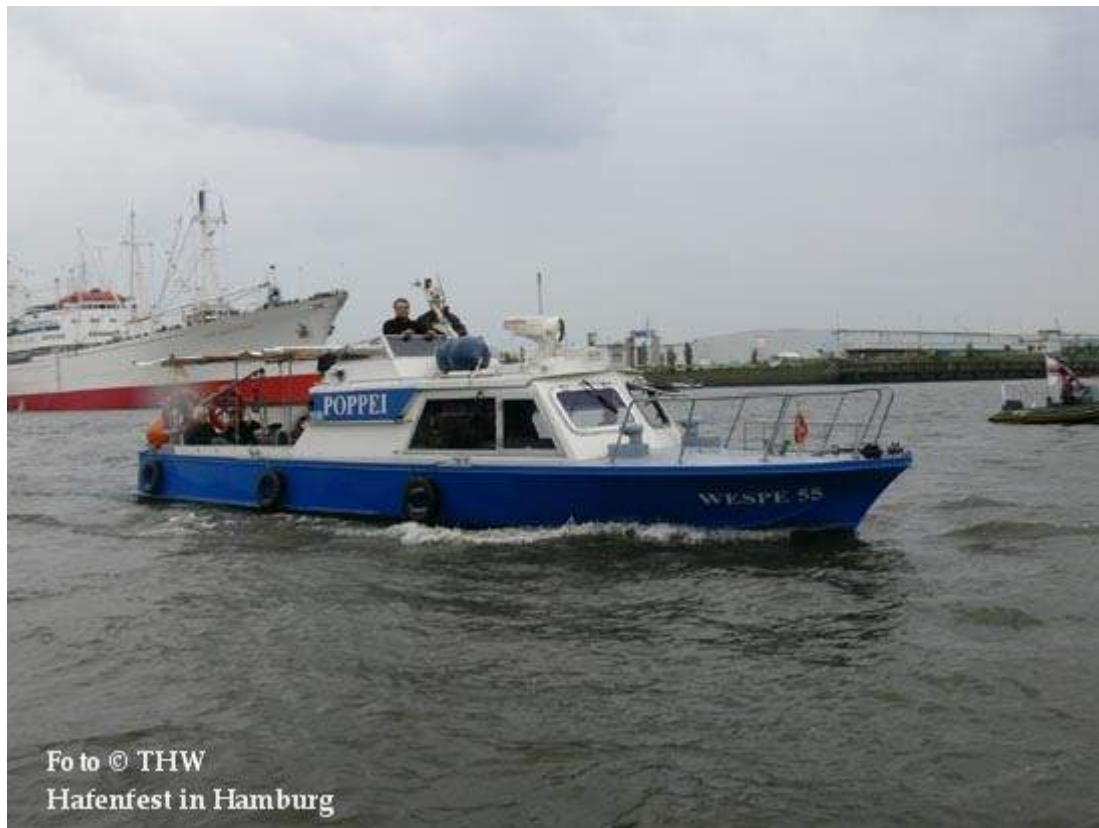
3.1) Fotos der Yacht

Bei der „Sir Poppei“ handelt es sich um ein ehemaliges Wasserschutzpolizeiboot vom Typ KB 12 mit der Baunummer 10 aus dem Baujahr 1975. Das Boot scheint sich zum Zeitpunkt des Vorfalles in einem nicht seetüchtigen Zustand befunden zu haben. Dies lässt sich jedoch nur aus den Eintragungen im Logbuch vermuten: „Wassereinbruch im Vorschiff“ und „Wassereinbruch durch die Frontscheiben, die Dichtungen können der permanenten Tauchfahrt nicht mehr Stand halten“.

Das Eindringen von Wasser durch die Scheibendichtungen lässt auf einen gewissen „Alterungseffekt“ schließen.
