Nun ein kleiner Auszug aus dem Logbuch der MY " Sir Poppei "

Rückfahrt am Samstag dem 01.03.2008 in Begleitung von Sturmtief Emma :

1) Zusammenfassung der Geschehnisse:

Art des Ereignisses: Wassereinbruch mit drohender Untergang

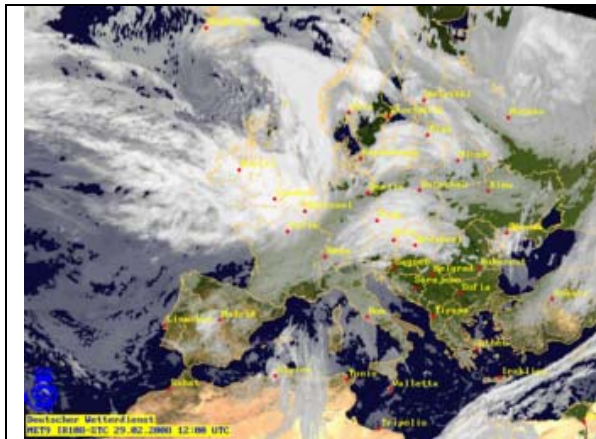
Hamburg - Böen in Orkanstärke haben in Deutschland mindestens drei Menschen getötet. Der Fischmarkt am Hamburger Hafen stand am Samstagabend unter Wasser. Die Polizei sperrte Straßen und ließ einige Fahrzeuge aus überschwemmten Bereichen abschleppen. Die Flutschutzttore wurden geschlossen.

Satellitenbild vom 29.02.08
